(11) 3277 (13) B2 (51) Int. Cl.: G01M 3/00 (2006.01) G01M 3/04 (2006.01) G01M 3/20 (2006.01)

(12) BREVET DE INVENȚIE

(54) Hartă-test pentru determinarea locului de scurgere a fluidului de exploatare a agregatelor mijlocului de transport (variante)

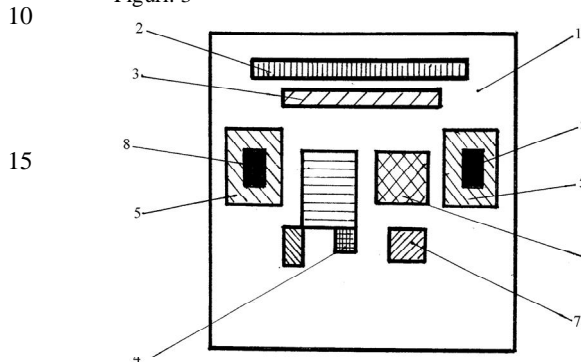
Esența invenției constă în aceea că, conform primei variante, harta-test pentru determinarea locului de scurgere a fluidului de exploatare a agregatelor mijlocului de transport este executată în formă de pânză 1 din material poros, pe fața căreia este executat un marcaj ce corespunde amplasării agregatelor testate de exemplu: radiatorului 2, sistemului amplificatorului hidraulic 3, filtrului de ulei 4, sistemului de franare 5, transmisiei 6, rezervorului amplificatorului hidraulic 7 etc., precum și semne de control 8 care determină poziția mijlocului de transport testat.

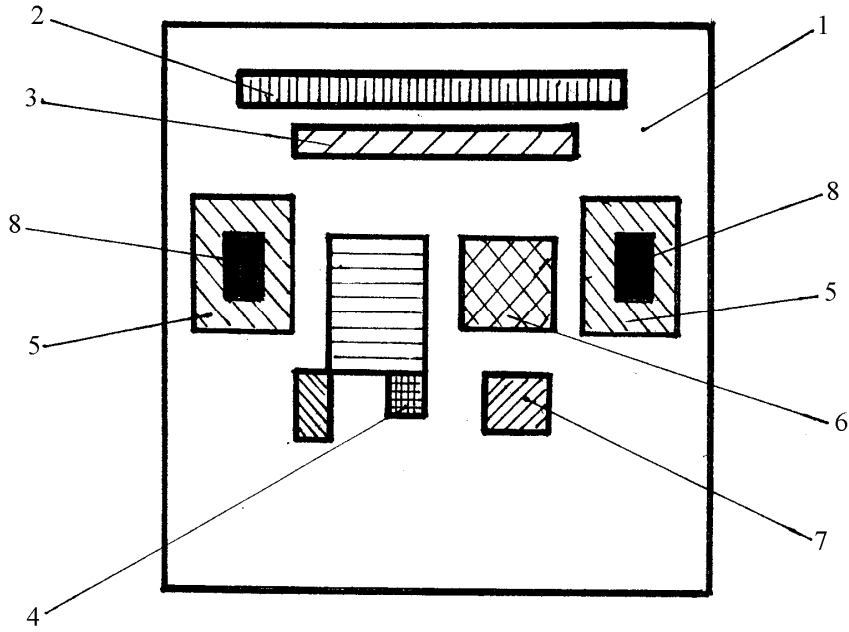
Fig. 1

- fig. 1, hartă-test cu marcajul ce corespunde amplasării agregatelor testate ale mijlocului de transport, aspect general;

Harta-test pentru determinarea locului de scurgere a fluidului de exploatare a agregatelor mijlocului
de transport este executată ca o pânză 1 din material poros. Pe fața pânzei 1 este executat un marcaj ce
60 corespunde amplasării agregatelor de testat, de exemplu: a radiatorului 2, sistemului amplificatorului hidraulic 3, filtrului de ulei 4, sistemului de franare 5, transmisiei 6, rezervorului amplificatorului hidraulic 7 etc. Pe fața pânzei 1 sunt aplicate de asemenea semne de control 8 care determină poziția, de

exemplu, a roților 9 mijlocului de transport testat 10. Pânza 1 în locurile de marcaj 2, 3, 4, 5, 6, 7 etc. poate fi îmbibată cu indicatori chimici.

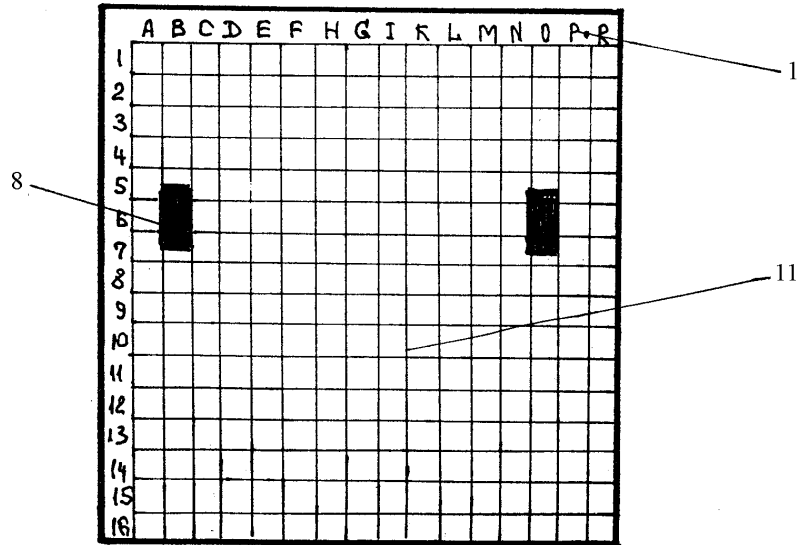
Fig. 2

- fig. 2, hartă-test, pe fața căreia este executată o rețea de coordonate;

Pe fața pânzei 1 poate fi executată o rețea de coordonate 11.

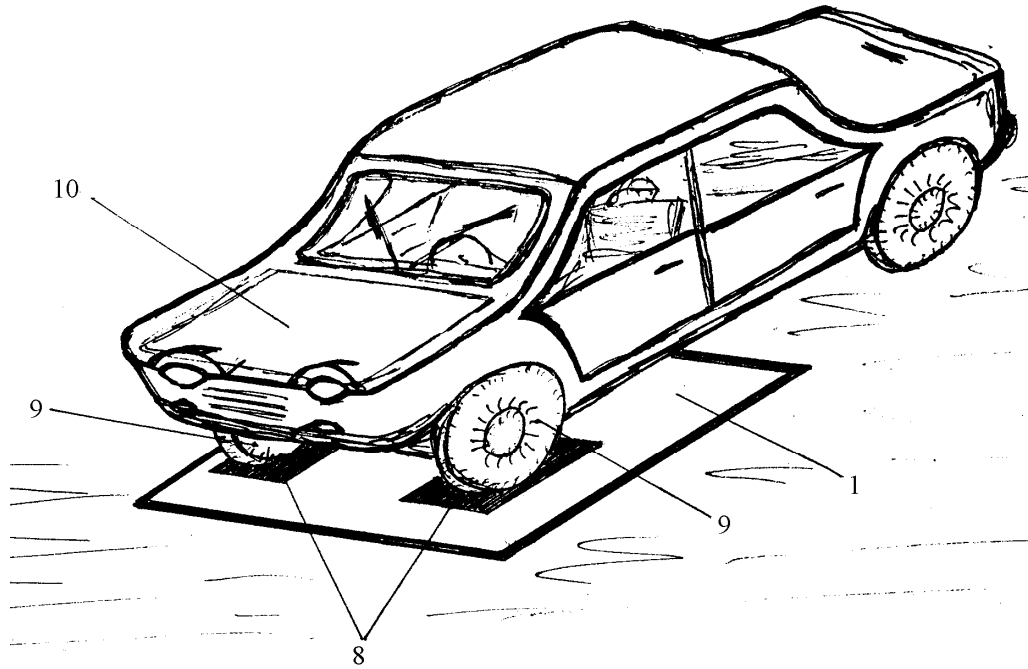
Fig. 3

55 - fig. 3, instalarea automobilului în poziția de control.

10 Harta-test se așterne pe o suprafață netedă, de exemplu, pe dușumeaua încăperii în care se efectuează diagnosticarea, apoi se plasează mijlocul de transport 10 pe hartă, astfel încât poziția roților 9 să coincidă cu semnele de control 8, executate pe pânza 1. După un timp oarecare, pe harta-test, executată din hârtie, de exemplu, în locurile de marcaj al agregatelor de testat, în cazul scurgerii din ele a fluidelor de exploatare corespunzătoare, apar pete, după amplasarea căroră, precum și după dimensiunea și culoarea lor, se poate obține informație veridică completă despre starea agregatelor testate. Pentru protecția dușumelei încăperii în care se efectuează testarea mijlocului de transport, pe partea dorsală a pânzei 1 este aplicată o peliculă de hidroizolare.
